# **ATZINUMS PAR KOKU STĀVOKLI UN IETEICAMAJIEM APSAIMNIEKOŠANAS PASĀKUMIEM**

Daugavas ielā 48-50, Skrīveri,  
Skrīveru pagasts, Aizkraukles novads, LV-5125

2025.gada 10.oktobris, Jaunkalsnava

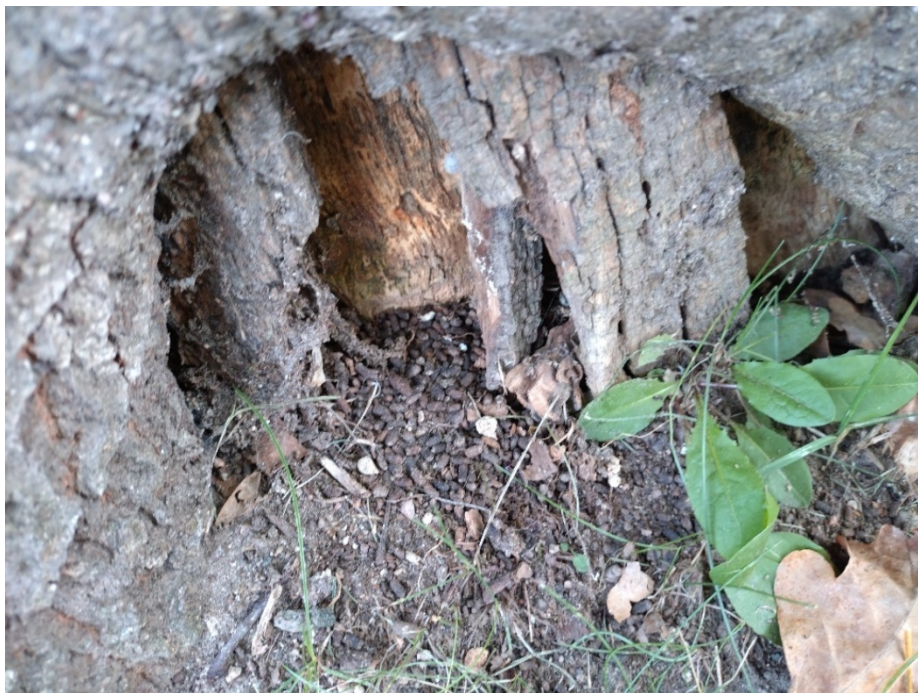
| Koka nr. dabā | Stumbra apkārtmērs 1,3 m augstumā no sakņu kakla (m) | Koka augstums (m) | Koka stāvokļa raksturojums | Koka stāvokļa novērtējums, ieteicamie apsaimniekošanas pasākumi |
|---|---|---|---|---|
| 6. | 3,42 | 24 | Pie sakņu kakla R pusē sena, vaļēja brūce, kas daļēji aprētojusies. Izveidojies dobums apm. 20x30 cm, dobumā redzama koksnes trupe. Konstatēti kukaiņu kāpuru ekskrementi (2. pielikuma 3. attēls). Vainagā daži sīki, sausi zari. Apakšējo zaru rētas pilnībā aizaugušas. | Vitāls un ainaviski vērtīgs koks. Ainaviskas koku rindas sastāvdaļa. Nelielā brūce koka stabilitāti negatīvi neietekmē. |

3.attēls. Ozola dobumu apdzīvojošu kukaiņu darbības pēdas –  
kāpuru ekskrementi.

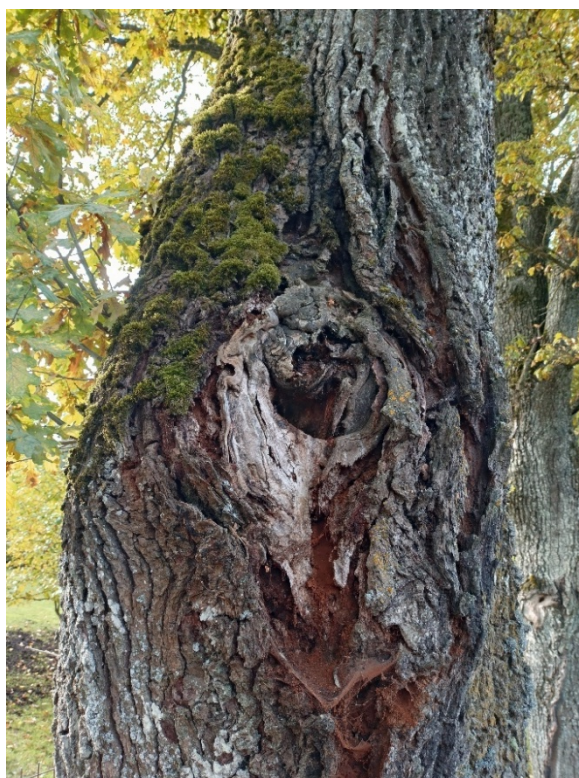
| Koka nr. dabā | Stumbra apkārtmērs 1,3 m augstumā no sakņu kakla (m) | Koka augstums (m) | Koka stāvokļa raksturojums | Koka stāvokļa novērtējums, ieteicamie apsaimniekošanas pasākumi |
|---|---|---|---|---|
| 7. | 2,65 | 24 | Sakņu kakls vesels. Vainags sāniski saplacināts. Stumburā 2 m augstumā bijušā zara vietā izveidojies dobums. Dobumā kukaiņu darbības pēdas – brūni koksnes milti (2. pielikuma 4. attēls). Vainags vitāls, daži sīki sausi zari. | Vitāls koks. Ainaviskas koku rindas sastāvdaļa. Zara dobums koka stabilitāti negatīvi neietekmē. |

4. attēls. Ozola dobumu apdzīvojošu kukaiņu darbības pēdas – koksnes milti.

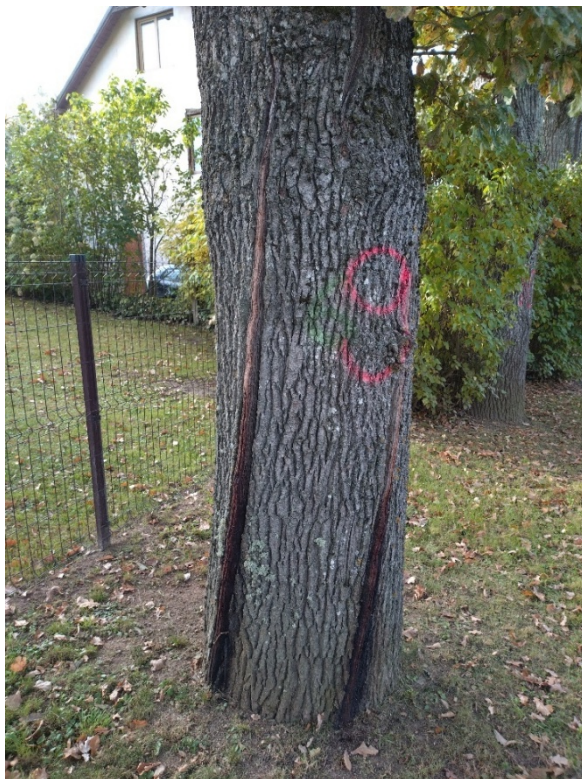
| Koka nr. dabā | Stumbra apkārtmērs 1,3 m augstumā no sakņu kakla (m) | Koka augstums (m) | Koka stāvokļa raksturojums | Koka stāvokļa novērtējums, ieteicamie apsaimniekošanas pasākumi |
|---|---|---|---|---|
| 9. | 2,22 | 24 | Stumbra Z pusē 2 gareniskas brūces, kas | Vitāls koks. Ainaviskas koku |

| | | | pilnībā aizaugušas. No brūcēm lejasdaļā izdalās eksudāts (2. pielikuma 5. attēls). Vainagā viens nokaltis zars apm. 20 cm diametrā. Vainags sāniski saplacināts. | rindas sastāvdaļa. Nelielie stumbra bojājumi koka stabilitāti negatīvi neietekmē. |

5.attēls. Aizaugušas stumbra plaisas, no kurām izdalās eksudāts.

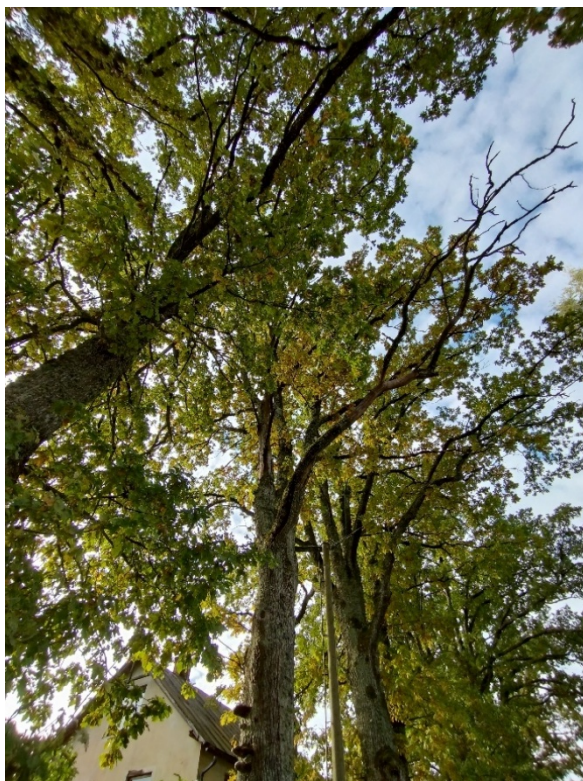
6.attēls. Ozols nr.10.

| 10. | 2,19 | 24 | Sakņu kakls vesels. Sāniski saplacināts vainags. Uz stumbra 3-4 m augstumā piepju auglķermeni. 6-8 m augstumā divi lieli, sausi skeletzari apm. 25-35 cm diametrā (2. pielikuma 6. attēls). | Samērā vitāls koks. Ainaviskas koku rindas sastāvdaļa. Tuvākajā laikā būtu nepieciešama sauso skeletzaru nozāgēšana un saīsināšana līdz drošam garumam. |

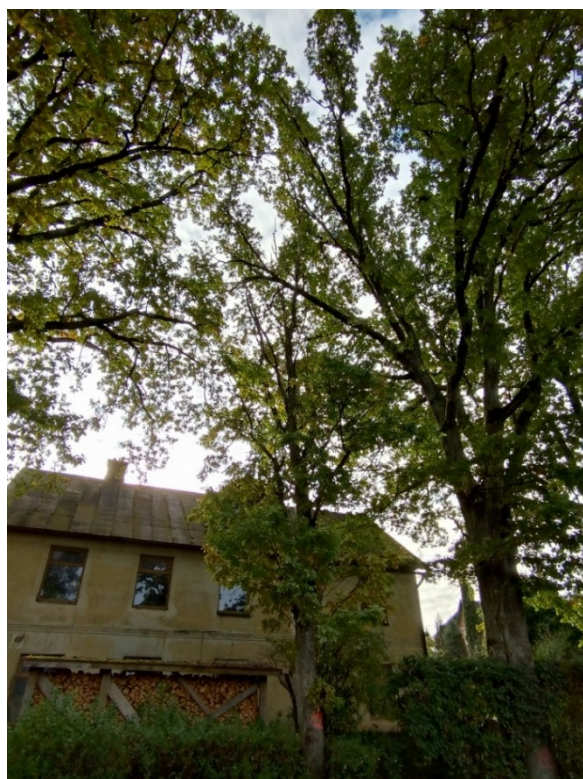
7.attēls. Ozols nr. 12.

| 12. | 1,51 | 10 | Sakņu kakls vesels. Nokaltusi galotne, veidojas sekundārais vainags (2. pielikuma 7. attēls). Sānu zaru brūces daļēji aizrētojušas, 2 m augstumā neliels dobums apm. 10 cm diametrā. | Koks ar samazinātu vitalitāti. Tuvākajā laikā nepieciešama nokaltušās galotnes nozāgēšana, lai sekmētu turpmāku sekundārā vainaga ataugšanu. |

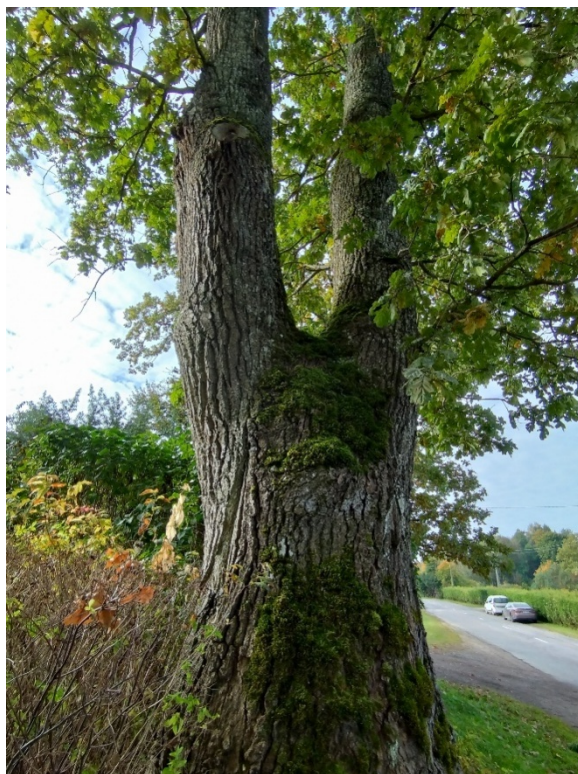
8.attēls. Ozols nr. 15.

| 15. | 2,78 | 24 | Sakņu kakls vesels. Stumbrs 3 m augstumā sadalās divās vienlīdzīgās starās, izveidojot stabilu U veida savienojumu (2. pielikuma 8. attēls). Vainagā vairāki sausi zari apm. 15 cm diametrā. | Vitāls un ainaviski vērtīgs koks. Ainaviskas koku rindas sastāvdaļa. |

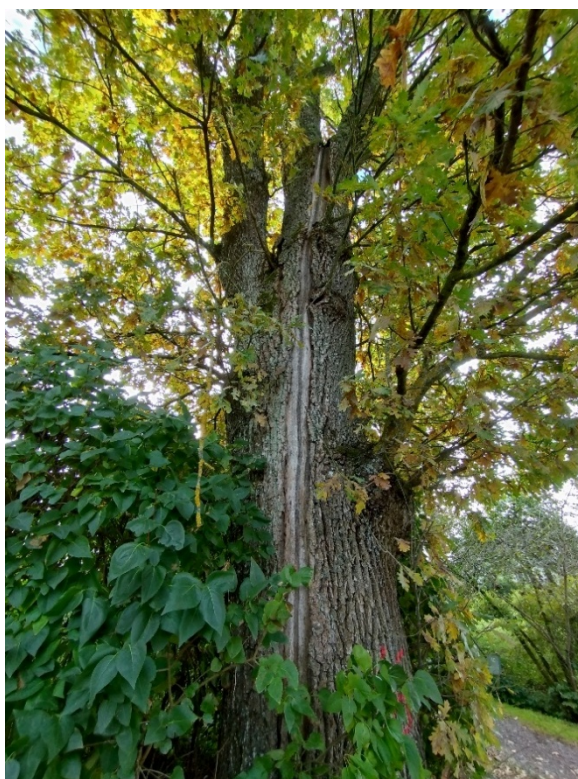
9.attēls. Ozols nr. 16.

| 16. | 3,06 | 24 | Stumbrā no apakšas līdz 9 m augstumam gareniska, | Samērā vitāls, ainaviski vērtīgs |

| | | | apmēram 20 cm plata<br>plaša, kas aizrētojas (2.<br>pielikuma 9. attēls).<br>Atklātā koksne stingra,<br>tajā redzamas pirmās<br>trupes pazīmes. Vainagā<br>padaudz sīku, sausu zaru. | koks. Ainaviskas<br>koku rindas<br>sastāvdaļa. Stumbra<br>plaša apaug ar<br>jaunu mizu, kas<br>liecina par koka<br>labajām<br>reģenerācijas<br>spējām. Tuvākajā<br>laikā būtu<br>nepieciešama<br>vainaga sakopšana,<br>izzāģējot sausus<br>zarus un nedaudz<br>(par apmēram 5 m)<br>samazinot koka<br>vainagu. |
